REPORTE PRELIMINAR N° 020-2023- COES – PRODUCE
(Reporte N°01)

17 de marzo de 2023

AFECTACIONES POR PRECIPITACIONES PLUVIALES SECTOR PRODUCCIÓN	
I. HECHOS:	Al 17 de marzo del 2023, las precipitaciones pluviales ocurridas en la costa norte del país han originado afectaciones en lo desembarcaderos pesqueros artesanales y centros de entrenamiento pesquero, dificultando las acciones de pesca en el litoral. Asimismo, se ha visto afectada la sede central del FONDEPES y un almacén.

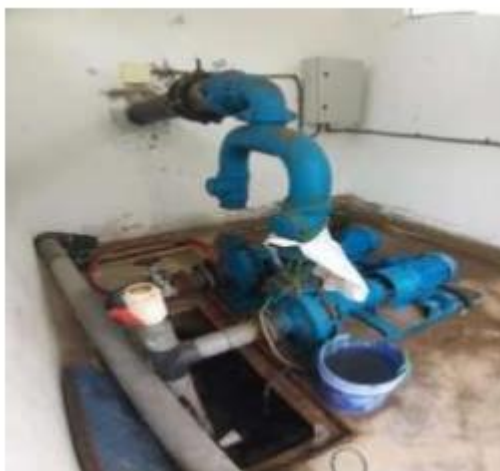
Foto N° 01: Afectación en el DPA Máncora

- Desgaste en el emisor submarino por tiempo de uso que hace imposible evacuar agua de lluvia en cantidad, en el momento de prender las electrobombas para evacuar los efluentes hizo que un lado reventara dejándonos sin evacuación de estas aguas.

- Biodigestor con problemas de niveles e piso terminado con respecto a cisterna ubicada en mismo lugar, originando ahora con la precipitaciones pluviales una colapso de servicios higiénicos.

- Como podemos ver las canaletas internas del DPA se encuentran obstruidas con barro y en mal estado, por falta de mantenimiento y por el problema que las aguas externas con barro ingresen por la puerta de ingreso.

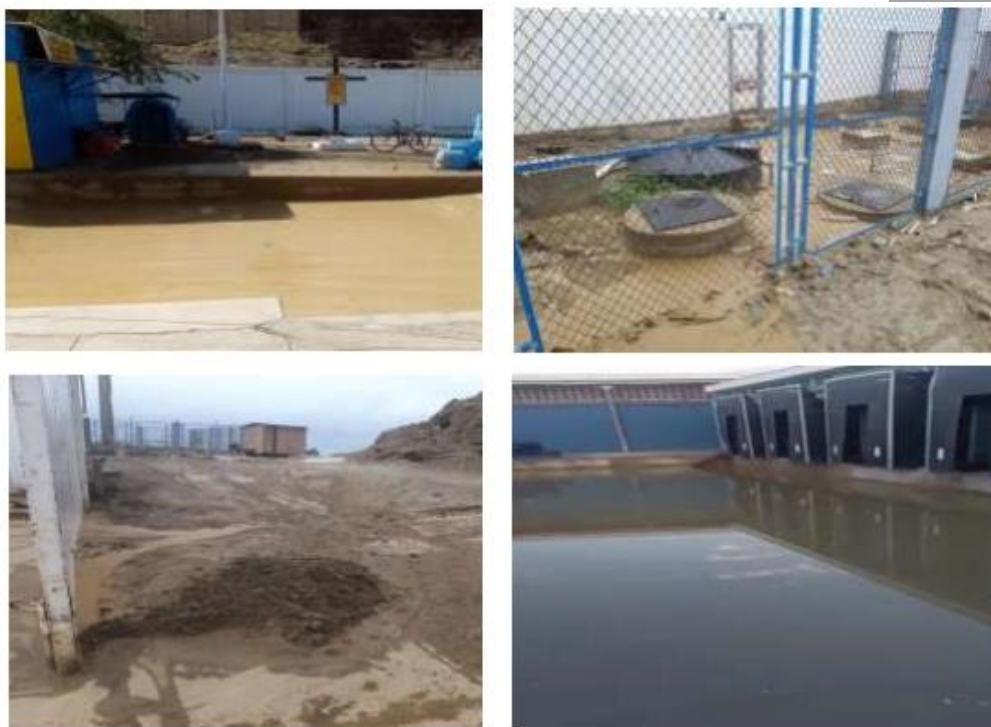
Foto N° 04: Afectación en el DPA Los Órganos

- Desembarcadero Pesquero Artesanal Los Órganos (Distrito Los Órganos, Provincia Talara, Departamento de Piura)
 - Biodigestor con problemas de niveles e piso terminado con respecto a cisterna ubicada en mismo lugar, originando ahora con la precipitaciones pluviales una colapso de servicios higiénicos.

- Las lluvias han ocasionado el embalse de aguas en nuestras instalaciones y ha traído como consecuencia, daños en puertas, equipos CPU, equipos eléctricos, como consecuencia de no tener un buen sistema de drenaje para lluvias.

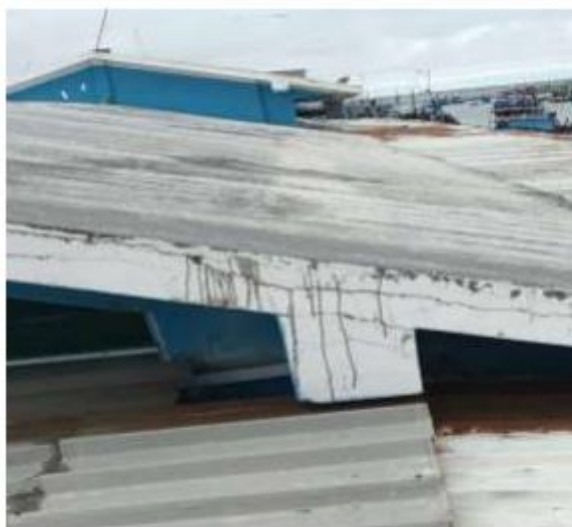
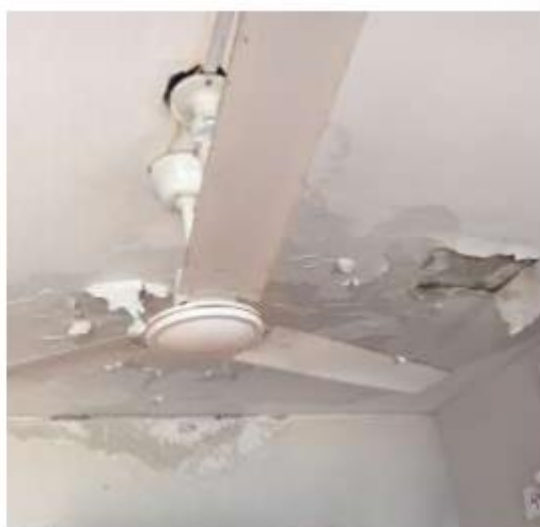
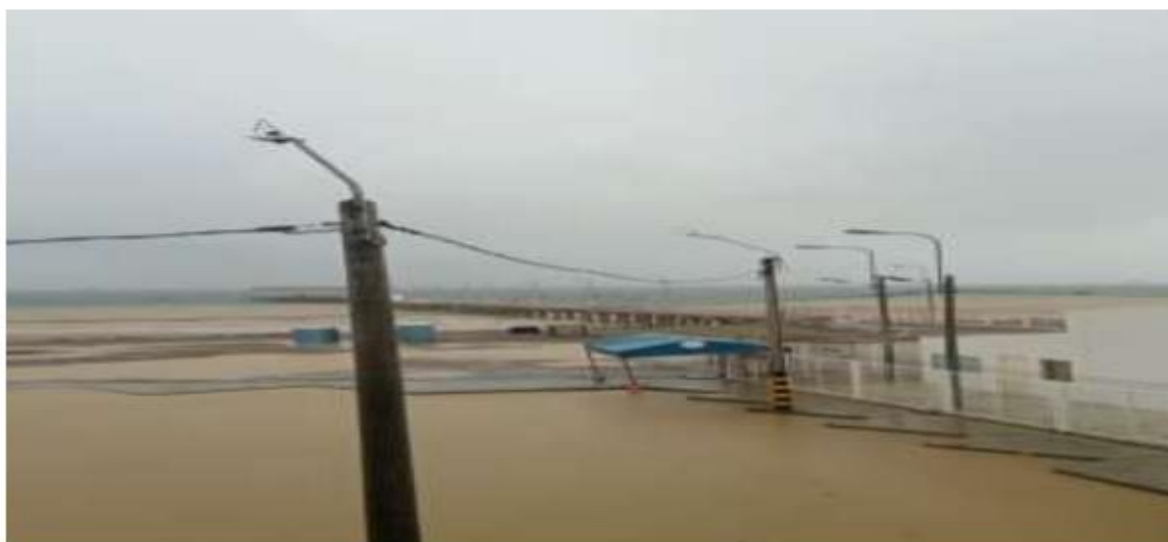
Foto N° 06: Afectación en el DPA Parachique

- Desembarcadero Pesquero Artesanal y tPZ Parachique (Distrito Sechura, Provincia Sechura, Departamento Piura)
 - La estructura del techo está erosionando debido al tiempo de uso del muelle Podemos apreciar que, se encuentra en su totalidad la parte del estacionamiento y exteriores inundado por estas fuertes precipitaciones, dejando inhabilitado el Desembarcadero Pesquero Artesanal.

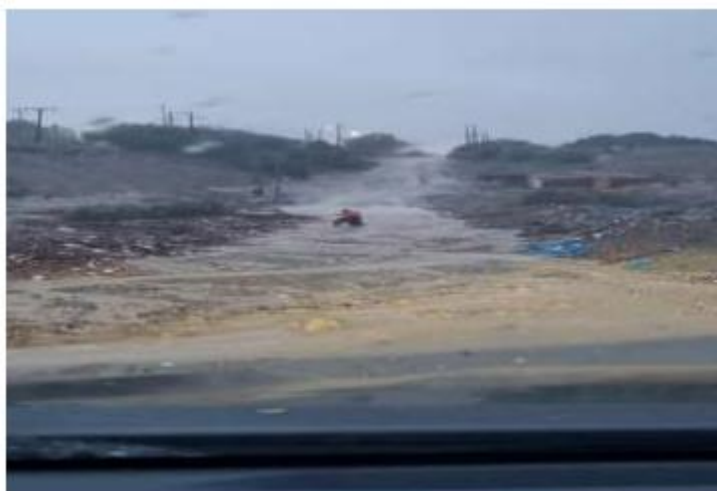
Foto N° 07: Afectación en el DPA Lobitos

- Desembarcadero Pesquero Artesanal Lobitos (Distrito Lobitos, Provincia Talara, Departamento Piura)
 - Producto de las intensas lluvias que cayeron en toda la provincia de Talara, se ha obstaculizado el ingreso al DPA Lobitos y alrededores.

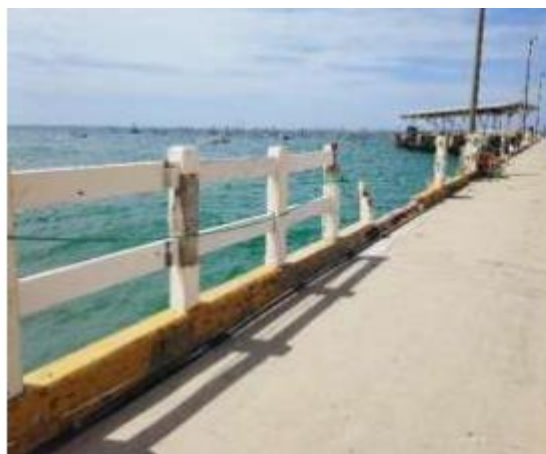
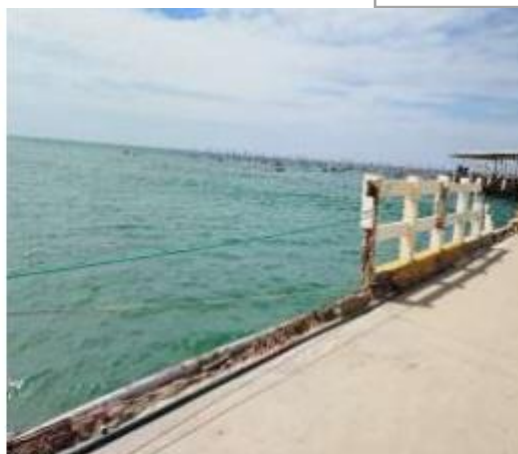
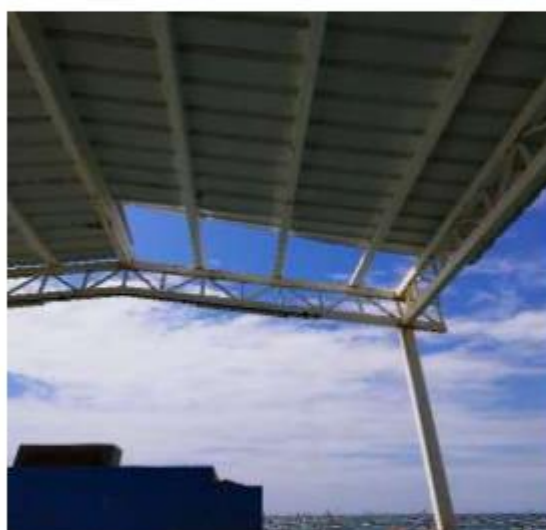
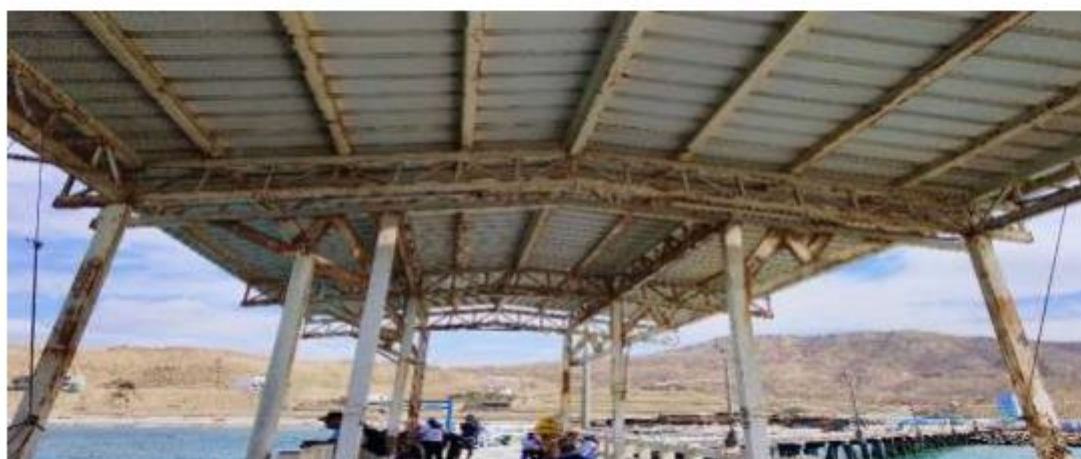
Foto N° 08: Afectación en el DPA El Ñuro

- Desembarcadero Pesquero Artesanal El Ñuro (Distrito Los Órganos, Provincia Talara, Departamento Piura)
 - Podemos ver que, en la entrada o ingreso del DPA, se le hizo una pequeña Faena con los trabajadores del muelle para habilitar carril para el ingreso vehículos menores.

- Barandas de fibra de carbono con interior de hormigón, colapsó por el oleaje anómalo e intensas lluvias que se vienen presentando. Se requiere con urgencia el cambio y reforzamiento de la base que contemplaba dicha baranda.

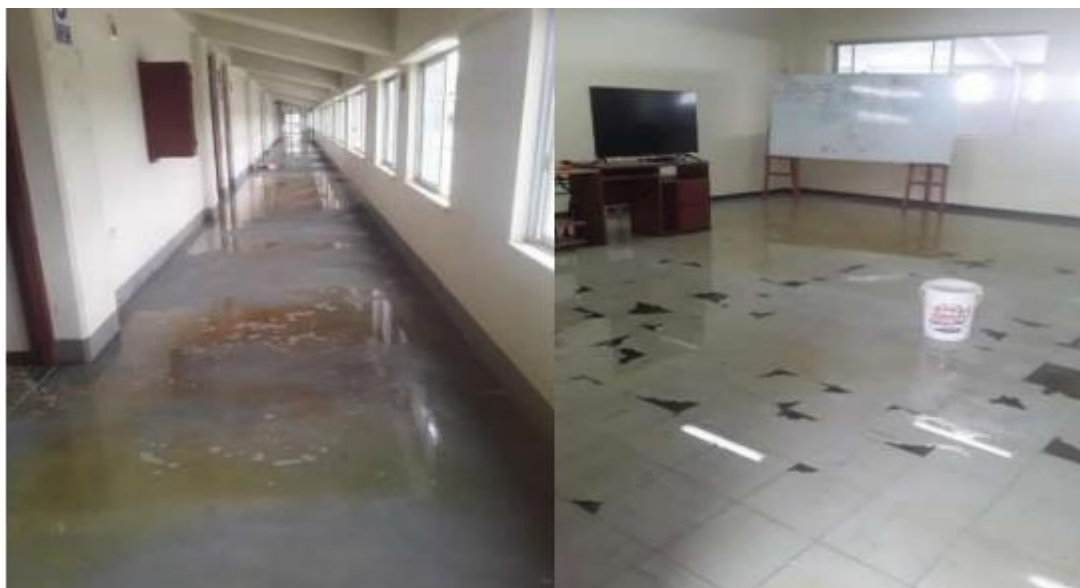
Foto N° 09: Afectación en el DPA Talara

- Desembarcadero Pesquero Artesanal Talara (Distrito Pariñas, Provincia Talara, Departamento Piura)
 - En este extremo como consecuencia de la fuerte lluvia, las áreas de mantenimiento, Administración, contabilidad, IMARPE, OZOPRO, auditorios y secretaria, que se encuentran en el módulo principal del segundo piso, se han visto seriamente afectadas.

- Al obstruirse la citada canaleta, la acumulación de lodo y piedras se deslizo a la zona de estacionamiento de vehículos, lugar cuyo sistema de drenaje es exclusivamente para el deslizamiento de aguas producto del lavado de pescado y que también resulta afectado por esta situación afectando seriamente nuestra infraestructura.

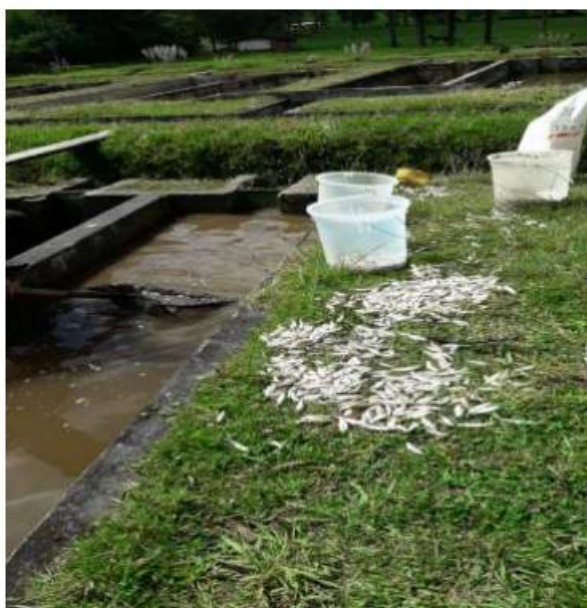
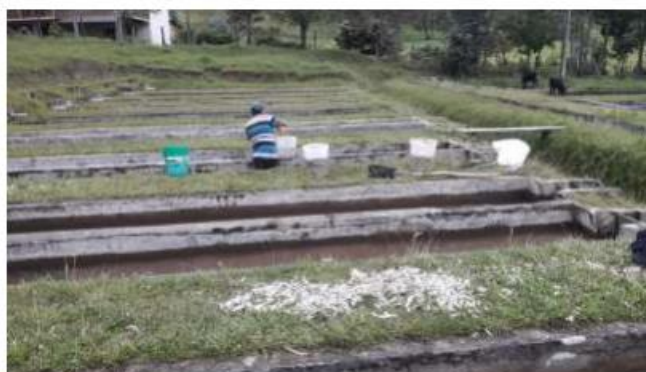
Foto 10: afectación a la producción acuícola

- Situación por la afectación del Ciclón Yaku en el sector acuícola
 - Durante los últimos días se han presentado eventos de gran consideración que implica dada la intensidad de las lluvias que ha arrastrado barro y otros residuos con características contaminantes presentándose algunos efectos de mortandad entre la población de trucha que existe en la Estación Pesquera de Huancabamba, cuyos eventos también podría presentarse en otras zonas de Huancabamba, Ayabaca y Morropón

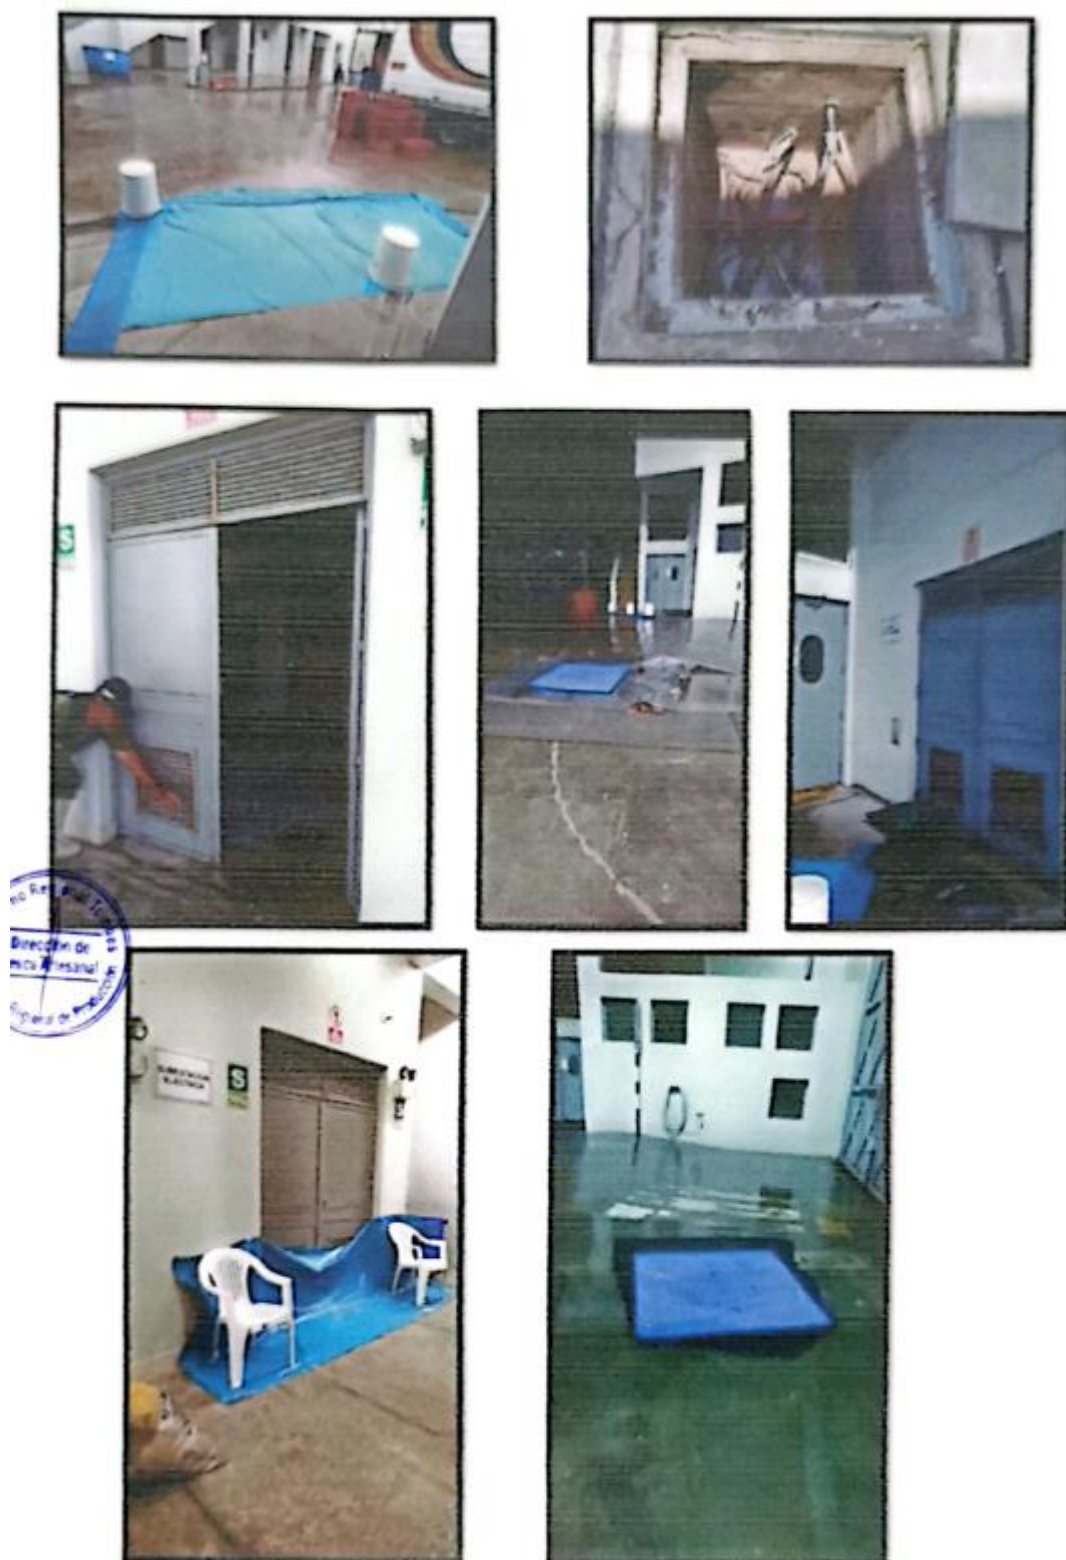
Foto 11: Afectación al DPA Acapulco

- Canaletas de efluentes colapsadas en la rampa del patio de maniobras.
 - Pozo a tierra se encuentra expuesto a lluvias, no cuenta con diseño de protección.

- Filtración de agua de lluvia por el techado del DPA.
 - Grupo electrógeno de la sub estación eléctrica del DPA, no cuenta con diseño para la protección ante lluvias.

- Falta de mantenimiento a los peldaños de estructura metálica (escalera) de la plataforma baja de embarque y desembarque en la zona de cabezo del muelle.

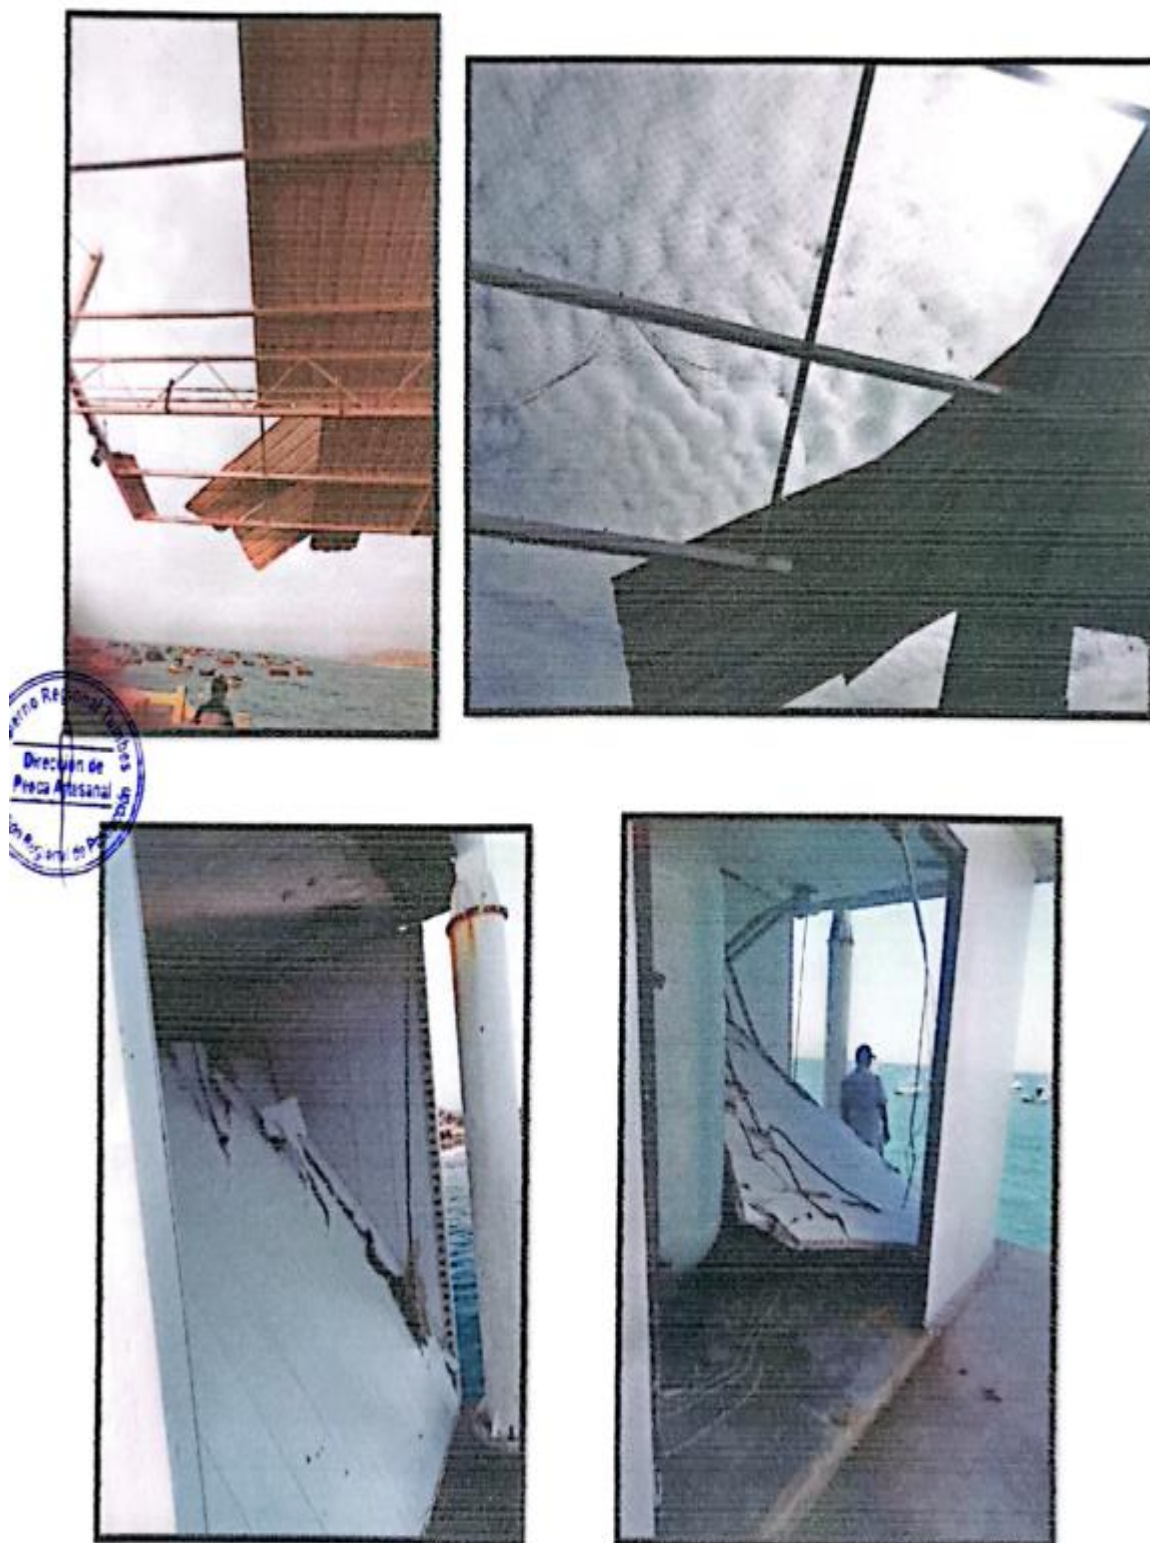
Foto 12: Afectación al DPA Cancas

- Desembarcadero Pesquero Artesanal Cancas (Distrito Cancas Punta Sal, Provincia Contralmirante Villar, Departamento Tumbes)
 - Falta de mantenimiento en el cabezo del muelle y la caseta para la captación de agua salada.

- Playas sucias con troncos, palos y material vegetal en toda la zona costera debido a las intensas lluvias y vientos.
